泉州市中山路骑楼建筑保护图则

(江滨路——义全街段)

Protection Plan of Arcade Building on Zhongshan Road, Quanzhou

泉州市城市规划设计研究院
东南大学建筑设计研究院有限公司

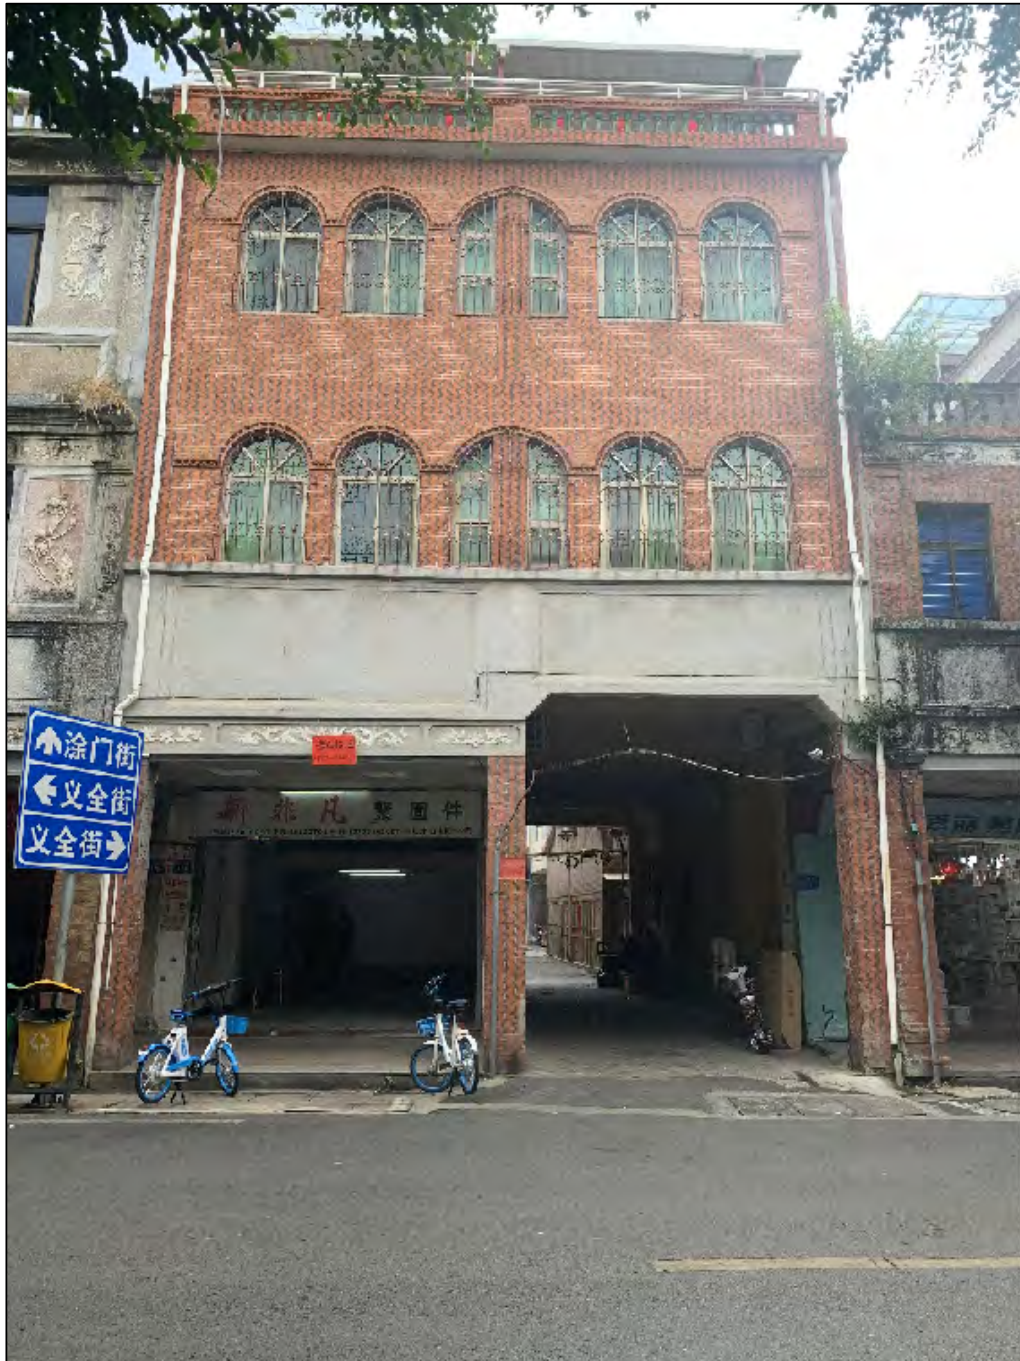
核心价值要素信息		中山南路174号	编号	ZSL-E-4-009
泉州市中山路骑楼建筑保护图则	核心价值要素信息			
	<div>立面风貌</div> <div>

(1) 建筑立面：
-按照传统材料对破损的构件进行修复，将铝合金窗替换为木制窗框，拆除屋顶违章搭建，对墙面污损的地方进行清洗。
(2) 空间格局：
-建筑层数及高度应按照产权信息、现状实测进行严格控制。

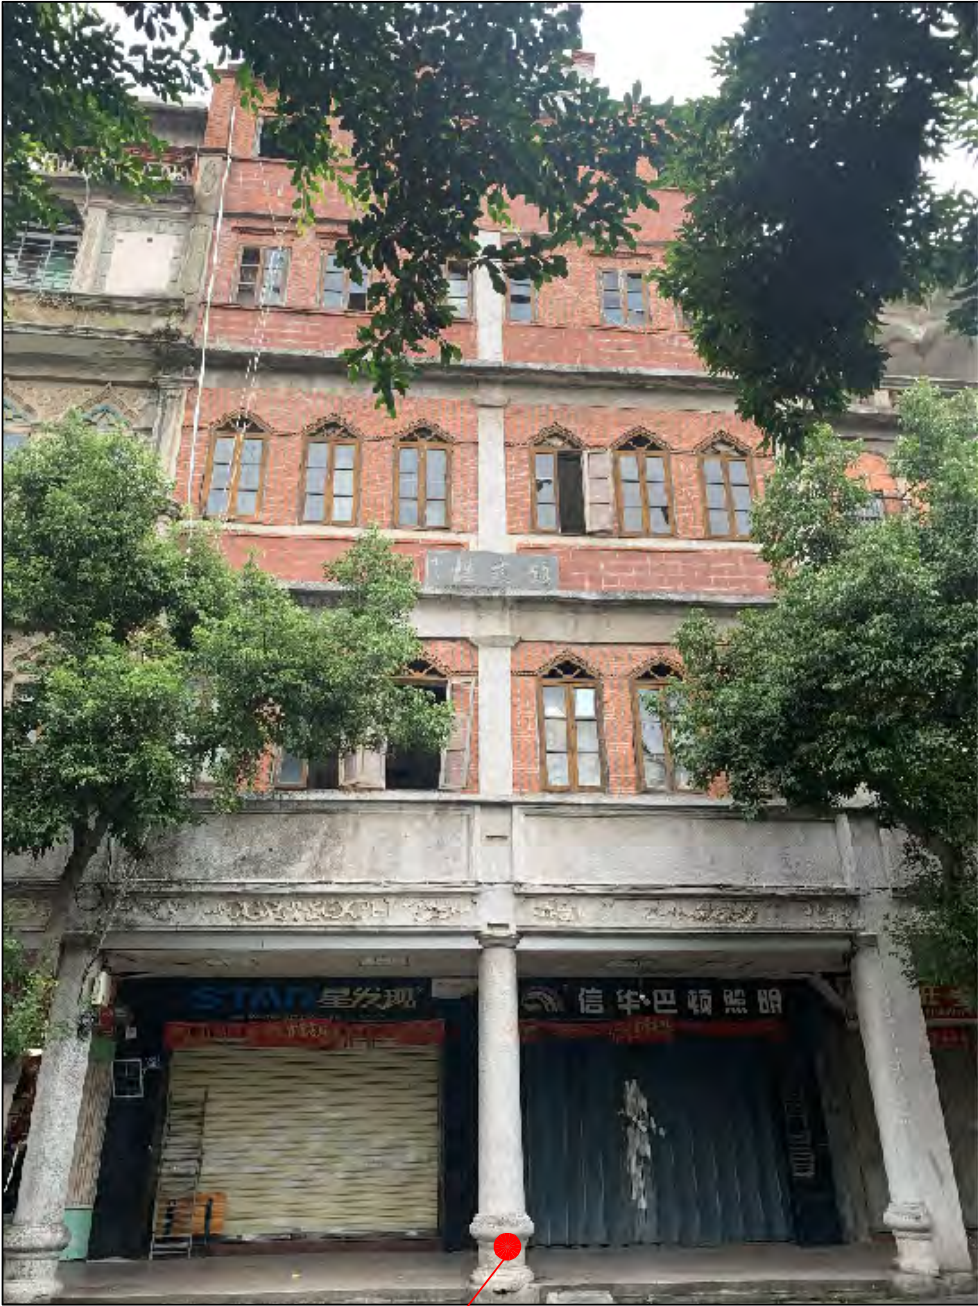
核心价值要素信息		中山南路148~150号	编号	ZSL-E-4-018
立面风貌	核心价值要素信息	 		
		(1) 柱

中山南路148~150号			编号		ZSL-E-4-018		区位图		
			地址		中山南路东侧、天后路以北、义全街以南				
			年代						
			保护范围		207.3m²				
			产权性质		私有产业	保 护 内 容			建筑立面 空间格局
			保护级别		<input type="checkbox"/> 重点保护 <input checked="" type="checkbox"/> 一般保护				
保护要求		强制性要求	以保证使用安全性、提高建筑耐用性为第一要务，保护建筑价值要素信息图中所包含的核心价值要素。 (1) 建筑立面： -加强对立面原真性核心要素的日常维护，保护建筑沿街立面风貌。 -按照原材料，原工艺对柱位、栏杆、墙面等破损的构件进行修复，将铝合金窗替换为木制窗框，清理杂草，对墙面污损的地方进行清洗。 -根据现风貌局部修补和复原破损的墙体与纹样，避免整体更新墙面。 (2) 空间格局： -建筑层数及高度应按照产权信息、现状实测进行严格控制。						
			引导性要求	(1) 建筑立面： -墙、窗、栏杆等构件建议维持现有样式。 (2) 骑楼廊道： -在保证安全性的前提下，业主可以根据总则中的要求进行地面面层与吊顶材质的选取，并按照相关流程申请与审批。 (3) 组团修缮： -沿街立面按照风貌、外廓肌理的相似性组团进行维护和修缮； -具有独立产权的业主，在房屋改造中可各自向相关部门申请建筑结构的改建、修缮，鼓励与相邻建筑的业主单位采取组团模式，与政府、商户、社会资本协商参与改造。					
使用与维护		(1) 建筑使用： -店招与外部设施的设置满足总则要求。外接管线不得随意开洞、损坏结构。 (2) 再利用功能： -应满足文本的禁止性功能规定，不得影响骑楼建筑风貌，损害骑楼建筑结构安全及其核心价值要素，符合结构、消防、环境卫生等专业管理要求。							
价值认定			<p>-骑楼立面为后期改建，两开间；下店上宅式。</p> <p>艺术价值： -反应出民国时期风貌特色以及工匠技艺且具有原真性的要素包括：柱构件。</p> <p>科学价值： -无</p> <p>历史价值： -无</p>

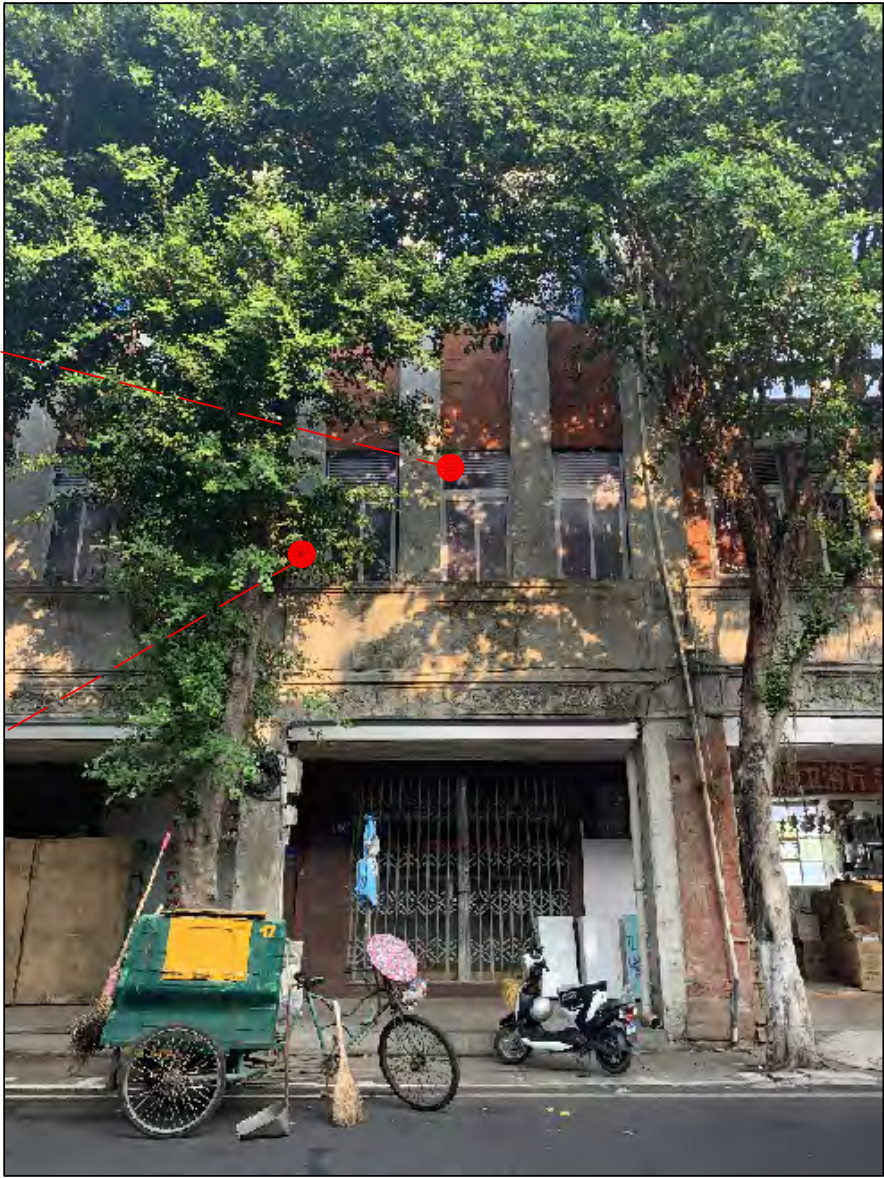
核心价值要素信息		中山南路138号	编号	ZSL-E-4-022
泉州市中山路骑楼建筑保护图则	核心价值要素信息	 	 	 
		(1) 外墙/窗	(2) 阳台	
备注：实线指示室外核心价值要素，虚线指示室内核心价值要素所在位置

中山南路138号				编号		ZSL-E-4-022		区 位 图		
				地址		中山南路东侧、天后路以北、义全街以南				
				年代		始建于1922年，2017年加固				
				保护范围		219.3m²				
				产权性质		私有产业	保 护 内 容			建筑立面 空间格局 主体结构
				保护级别		<input type="checkbox"/> 重点保护 <input checked="" type="checkbox"/> 一般保护				
保护要求		强制性要求	以保证使用安全性、提高建筑耐用性为第一要务，保护建筑价值要素信息图中所包含的核心价值要素。 (1) 建筑立面： -加强对外墙原真性核心要素的日常维护，保护建筑沿街立面风貌。 -按照原材料，原工艺对外墙破损的构件进行修复，将铝合金窗替换为木制窗框，清理杂草，对污损的地方进行清洗。 (2) 空间格局： -建筑层数及高度应按照产权信息、现状实测进行严格控制。 (3) 主体结构： -遵循可逆性和可识别性原则，对传统结构构件的风貌进行展示。 -根据有关部门出具的结构鉴定书，对墙体、屋顶等破损构件进行设计加固或更换。							
			引导性要求	(1) 骑楼廊道： -在保证安全性的前提下，业主可以根据总则中的要求进行地面面层与吊顶材质的选取，并按照相关流程申请与审批。 (2) 组团修缮： -具有独立产权的业主，在房屋改造中可各自向相关部门申请建筑结构的改建、修缮，鼓励与相邻建筑的业主单位采取组团模式，与政府、商户、社会资本协商参与改造。						
使用与维护		(1) 建筑使用： -店招与外部设施的设置满足总则要求。外接管线不得随意开洞、损坏结构。 (2) 再利用功能： -应满足文本的禁止性功能规定，不得影响骑楼建筑风貌，损害骑楼建筑结构安全及其核心价值要素，符合结构、消防、环境卫生等专业管理要求。								
		价值认定		-建筑立面后期改建，单开间；下店上店式。 艺术价值： -无 科学价值： -外墙为石墙与空斗墙的结合样式，贴封壁红砖；并出挑阳台，样式独特。 -反应出民国时期建筑结构样式与构造技艺的具有原真性的要素包括：外墙、阳台、窗。 历史价值： -无

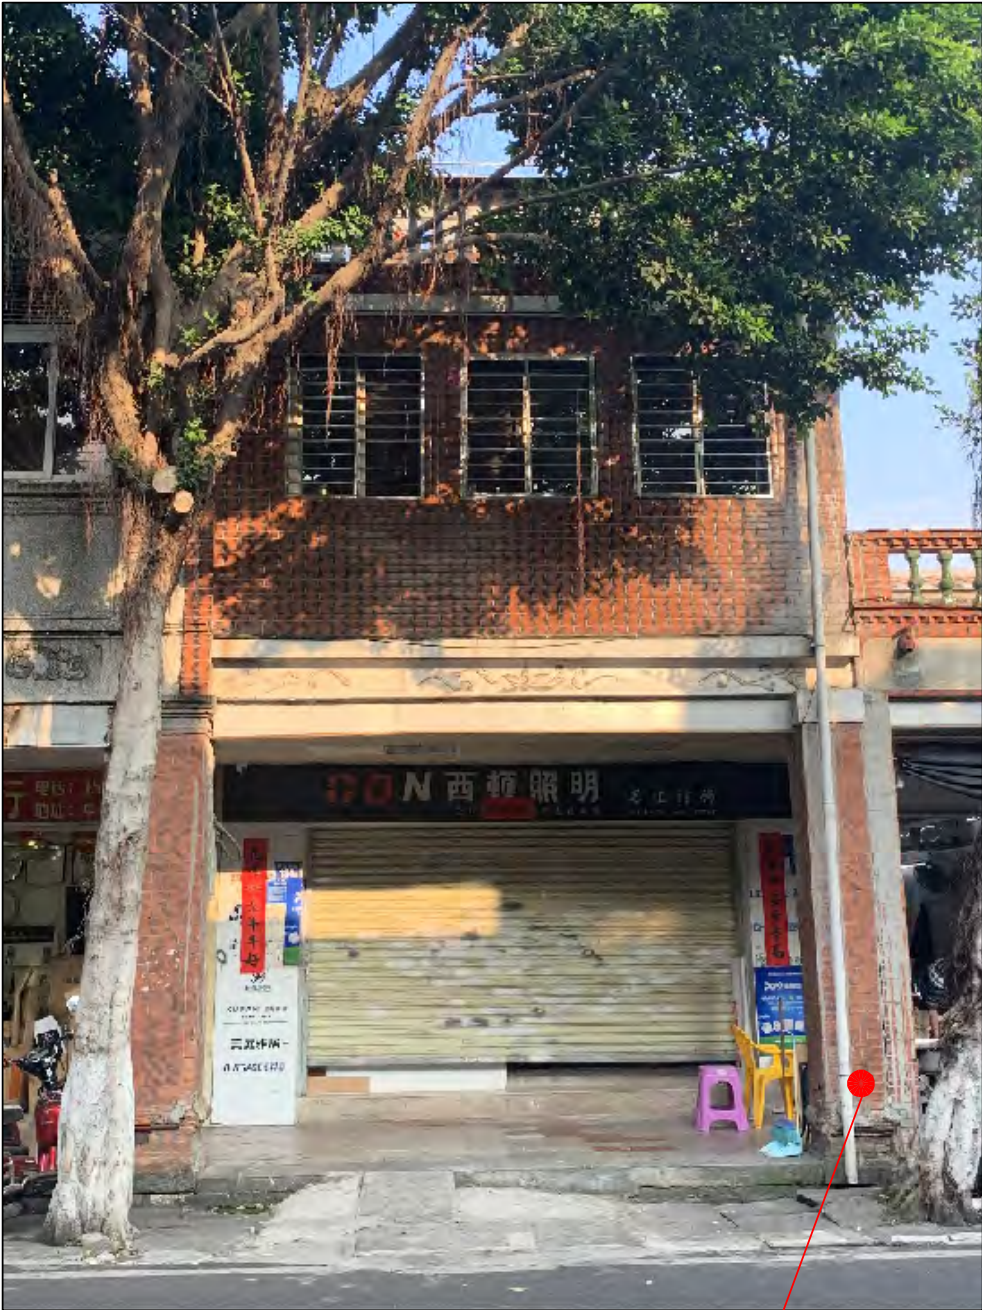
核心价值要素信息		中山南路134号	编号	ZSL-E-4-024
立面风貌	核心价值要素信息	 		
		(1) 柱

泉州市中山路骑楼建筑保护图则	中山南路134号				编号		ZSL-E-4-024		区位图	
					地址		中山南路东侧、天后路以北、义全街以南			
					年代		2010年申请翻建			
					保护范围		104.5m²			
					产权性质		私有产业	保 护 内 容		
	保护级别		<input type="checkbox"/> 重点保护 <input checked="" type="checkbox"/> 一般保护							
	价值认定		-骑楼立面整体改建，单开间；建筑高两层，下店上宅式。 艺术价值： -反应出民国时期风貌特色以及工匠技艺且具有原真性的要素包括：柱构件。 科学价值： -无 历史价值： -无		保护要求		强制性要求		以保证使用安全性、提高建筑耐用性为第一要务，保护建筑价值要素信息图中所包含的核心价值要素。 (1) 建筑立面： -加强对立面原真性核心要素的日常维护，保护建筑沿街立面风貌。 -按照原材料，原工艺对柱位破损的构件进行修复，将铝合金窗替换为木制窗框，清理杂草，对污损的地方进行清洗。 (2) 空间格局： -建筑层数及高度应按照产权信息、现状实测进行严格控制。	
							引导性要求		(1) 建筑立面： -建议将釉面贴砖替换为传统素面胭脂砖。 (2) 骑楼廊道： -在保证安全性的前提下，业主可以根据总则中的要求进行地面面层与吊顶材质的选取，并按照相关流程申请与审批。 (3) 组团修缮： -具有独立产权的业主，在房屋改造中可各自向相关部门申请建筑结构的改建、修缮，鼓励与相邻建筑的业主单位采取组团模式，与政府、商户、社会资本协商参与改造。	
	使用与维护						强制性要求		(1) 建筑使用： -店招与外部设施的设置满足总则要求。外接管线不得随意开洞、损坏结构。 (2) 再利用功能： -应满足文本的禁止性功能规定，不得影响骑楼建筑风貌，损害骑楼建筑结构安全及其核心价值要素，符合结构、消防、环境卫生等专业管理要求。	
							引导性要求

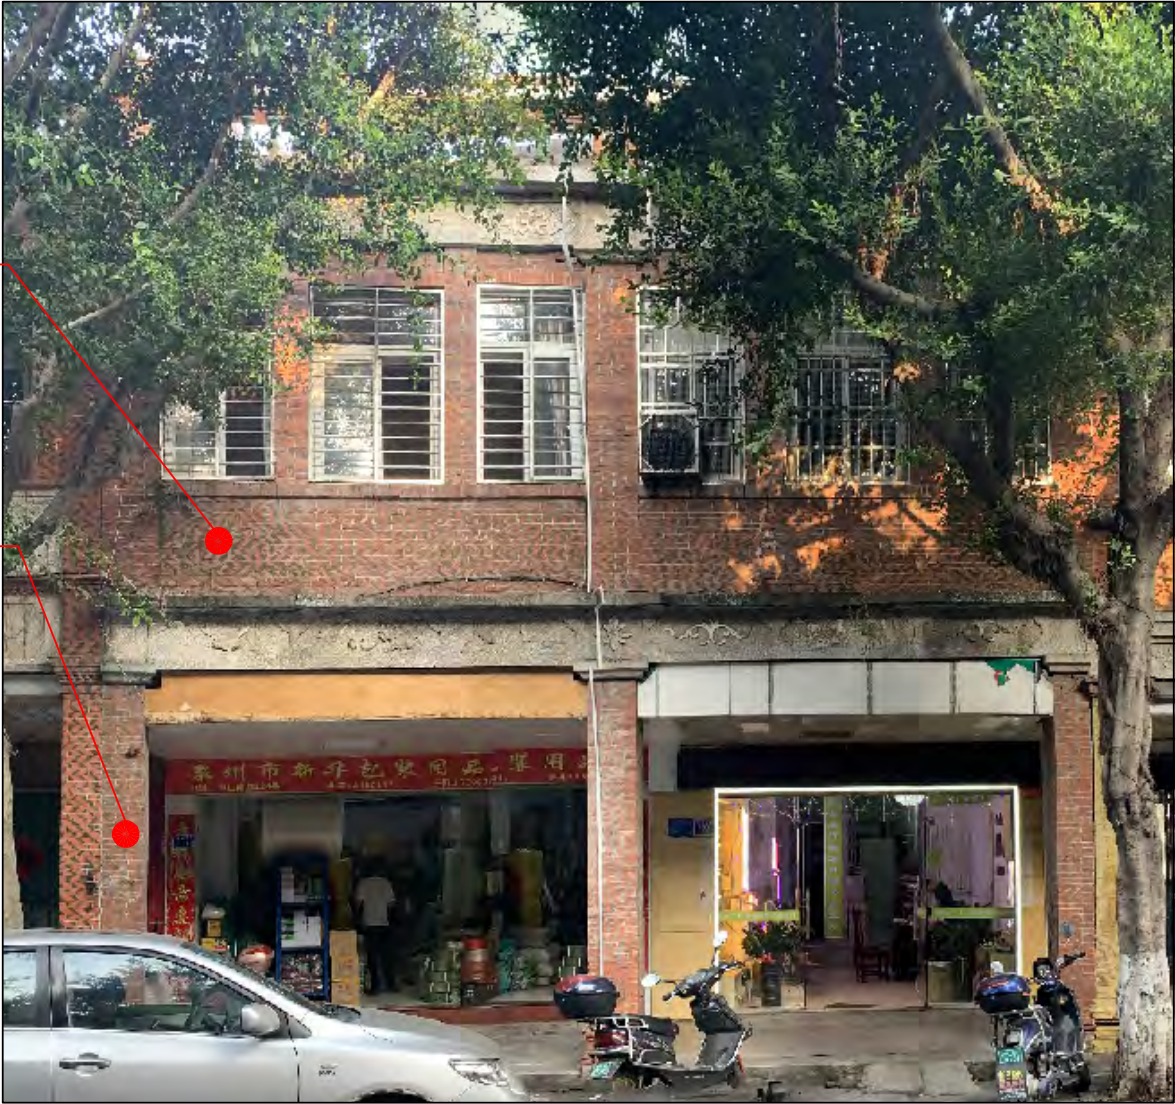
核心价值要素信息		中山南路122~124号	编号	ZSL-E-4-027
立面风貌	核心价值要素信息	 	 	
		(1) 柱	(2) 墙/雕花

(1) 建筑立面： -栏杆维持现有样式。 (2) 骑楼廊道： -在保证安全性的前提下，业主可以根据总则中的要求进行地面面层与吊顶材质的选取，并按照相关流程申请与审批。 (3) 组团修缮： -沿街立面按照风貌、外廓肌理的相似性组团进行维护和修缮； -具有独立产权的业主，在房屋改造中可各自向相关部门申请建筑结构的改建、修缮，鼓励与相邻建筑的业主单位采取组团模式，与政府、商户、社会资本协商参与改造。				
	使用与维护				(1) 建筑使用： -店招与外部设施的设置满足总则要求。外接管线不得随意开洞、损坏结构。 (2) 再利用功能： -应满足文本的禁止性功能规定，不得影响骑楼建筑风貌，损害骑楼建筑结构安全及其核心价值要素，符合结构、消防、环境卫生等专业管理要求。				
-骑楼立面部分修缮，两开间；下店上店式。 艺术价值： -反应出民国时期风貌特色以及工匠技艺且具有原真性的要素包括：柱、墙、雕花构件。 科学价值： -无 历史价值： -无				骑楼保护范围 控制点坐标

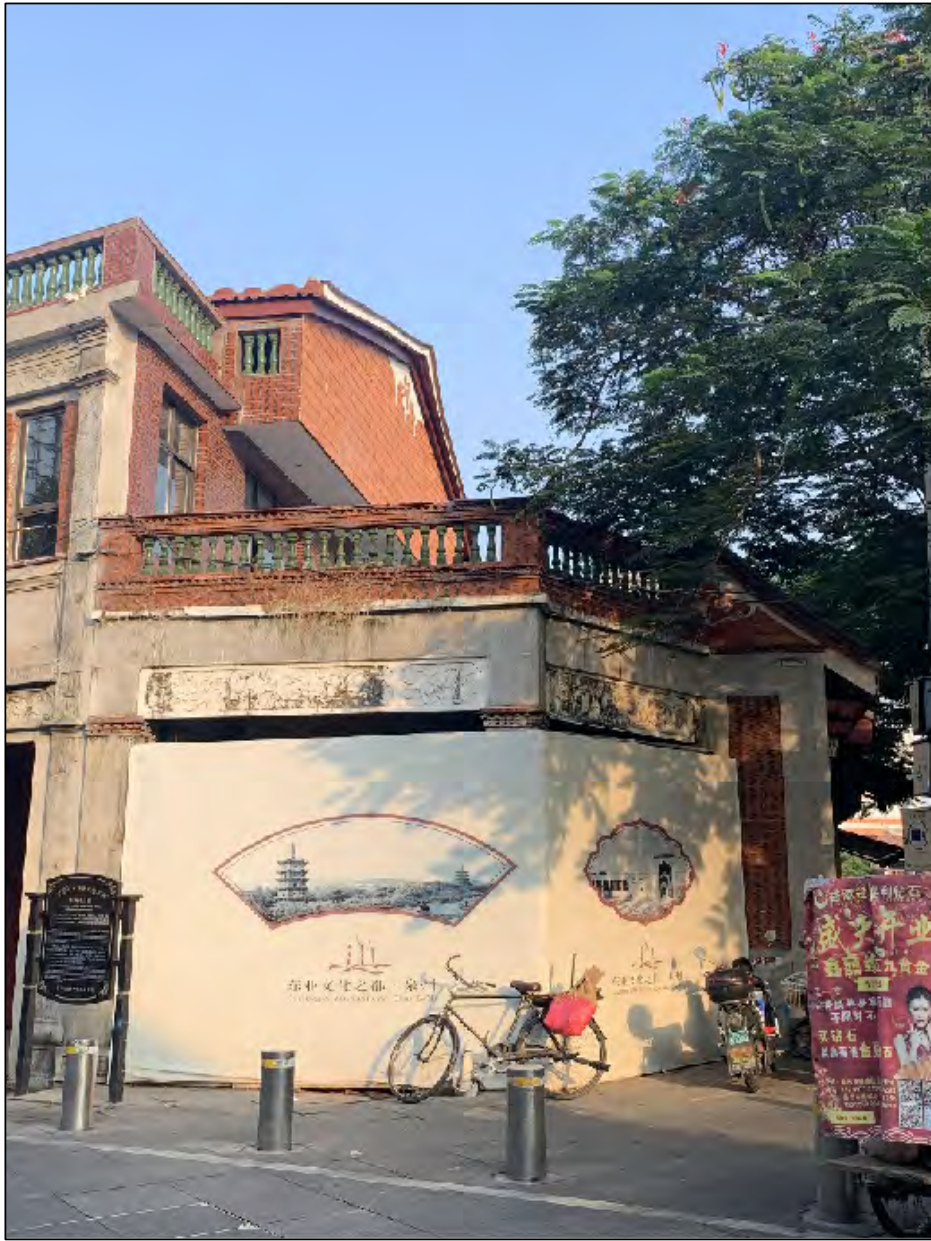
核心价值要素信息		中山南路92号	编号	ZSL-E-4-033
立面风貌	核心价值要素信息			
备注：实线指示室外核心价值要素，虚线指示室内核心价值要素所在位置

(1) 建筑立面：
-按照传统风貌材质对柱、雕花、墙破损的构件进行修复，对污损的地方进行清洗。
-根据现风貌局部修补和复原破损的墙体与纹样，避免整体更新墙面。
(2) 空间格局：
-建筑层数及高度应按照产权信息、现状实测进行严格控制。
(3) 历史信息：
-保留老字号业态“秉正堂”。

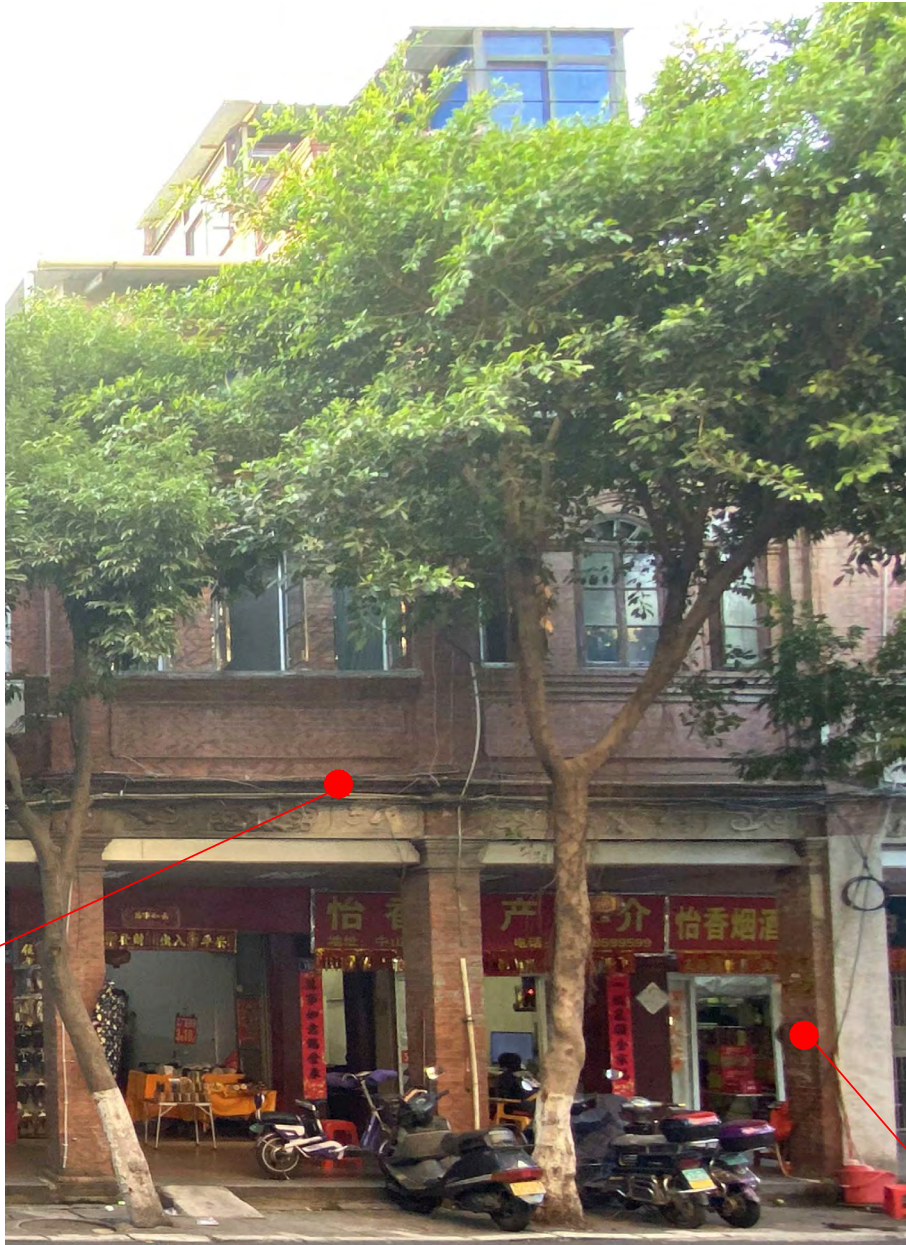
核心价值要素索引图

地址	中山南路西侧，土地路以北，义全街以南			
		年代	1998年翻建			
		保护范围	75.2m²			
		产权性质	私有产业	保 护 内 容		建筑立面 空间格局
		保护级别	<input type="checkbox"/> 重点保护 <input checked="" type="checkbox"/> 一般保护			
价值认定	<p>-建筑始建于民国，内部结构已翻建，沿街立面保留较为完好；沿街高两层，下店上店式，沿街立面两开间。</p> <p>艺术价值：</p> <p>-立面标准的三段式构图，店面底层为骑楼，一层红砖柱式，雕刻精美花纹；二层为红砖墙体；屋顶以琉璃葫芦宝瓶栏杆收尾。</p> <p>-反应出民国时期风貌特色以及工匠技艺且具有原真性的要素包括：柱、雕花、线脚构件。</p> <p>科学价值：</p> <p>-无</p> <p>历史价值：</p> <p>-无</p>		保护要求	强制性要求	<p>以保证使用安全性、提高建筑耐用性为第一要务，保护建筑价值要素信息图所包含的核心价值要素。</p> <p>(1) 建筑立面：</p> <p>-加强对立面原真性核心要素的日常维护，保护建筑沿街立面风貌。</p> <p>-按照原材料，原工艺对柱、雕花破损的构件进行修复，将铝合金窗替换为木制窗框，清理杂草，对墙面污损的地方进行清洗。避免整体更新墙面。</p> <p>(2) 空间格局：</p> <p>-建筑层数及高度应按照产权信息、现状实测进行严格控制。</p>	
				引导性要求	<p>(1) 骑楼廊道：</p> <p>-在保证安全性的前提下，业主可以根据总则中的要求进行地面面层与吊顶材质的选取，并按照相关流程申请与审批。</p> <p>(2) 组团修缮：</p> <p>-具有独立产权的业主，在房屋改造中可各自向相关部门申请建筑结构的改建、修缮，鼓励与相邻建筑的业主单位采取组团模式，与政府、商户、社会资本协商参与改造。</p>	
			使用与维护
