惠安县东南部海岸带生态保护与修复项目

海域使用论证报告书

福建海洋研究所

2025 年 7 月

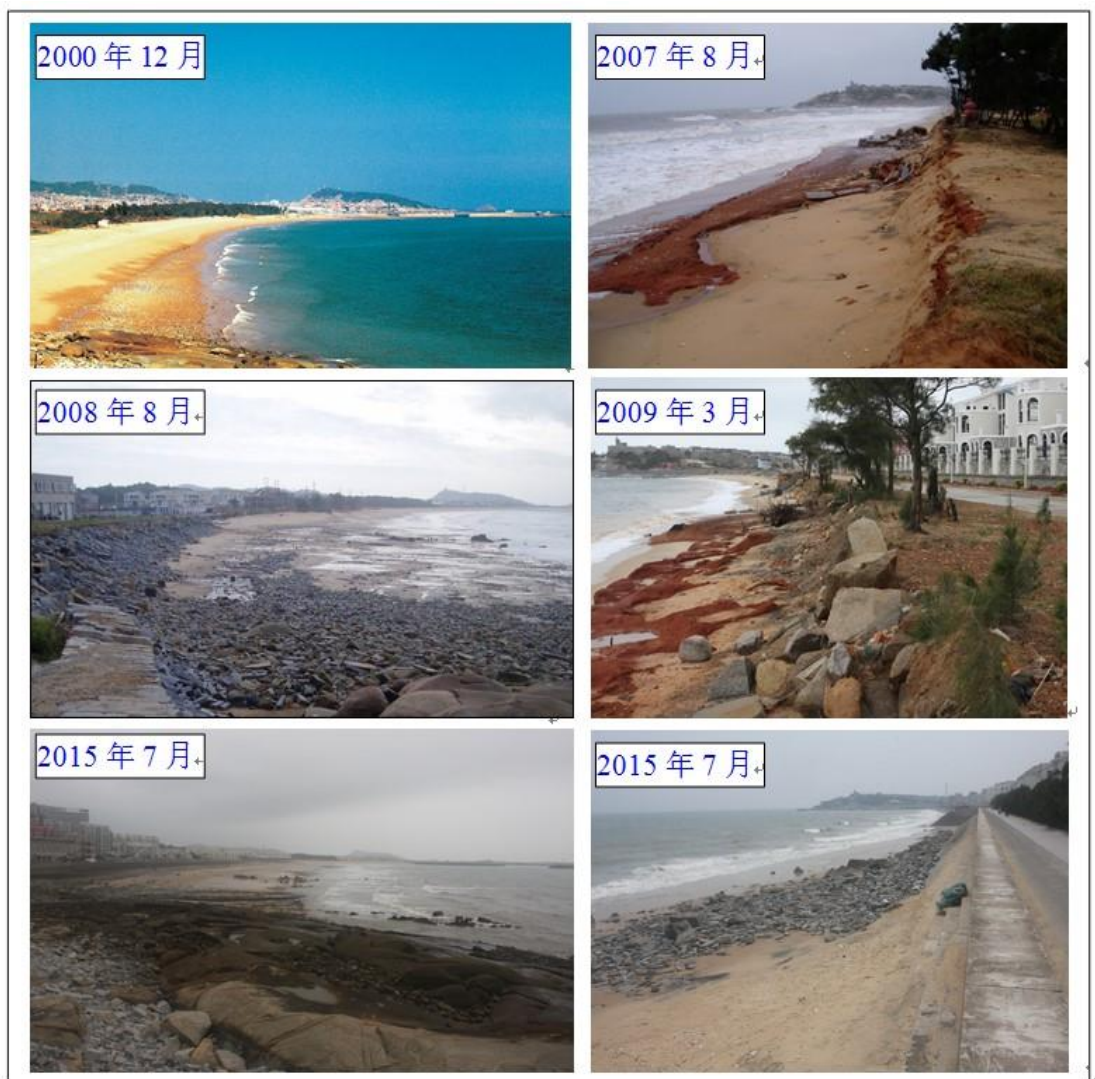
图2.5-1 半月湾海岸侵蚀过程

2003年，海滩东侧拦砂堤和南防波堤修建后，对动力环境和沿岸输沙造成了重要影响，一是改变了动力环境，从E向到S向的主要入射波浪受到防波堤的阻挡作用，在堤头发生绕射，绕射波峰线向港内展开，波能扩散，波高不断减小，造成港内波影区动力减弱；二是改变了沿岸输沙，防波堤的修建阻挡了偏SE向方向的波浪入射，阻断了从E向W方向的沿岸输沙，这破坏了原来的沿岸平衡输沙态势，使得原来半月湾西部岸段的泥沙不断向东部搬运。这造成了西部泥沙亏损引起侵蚀，同时泥沙向东部运移产生淤积。为了保护后方道路和房屋，2006年地方政府对半月湾后方海堤进行了修复，修复后的直立海堤进一步加剧了海滩的蚀退，2009年避风港防波堤工程进行扩建，在大礁位置修建了西防波堤，西防波堤进一步削弱了南向浪对半月湾东侧海滩的影响，沿岸输沙进一步加大。如今，在半月湾西段和中段，干滩已基本侵蚀殆尽，部分岸段下伏老红砂层出露。在半月湾的东侧，泥沙逐渐淤积形成了弧形的干滩。从2004年~2018年遥感图（图2.5-4）可以明显看出半月湾海滩的侵蚀退化情况。在十几年间，半月湾海滩中、西段岸线蚀退量在20-65 m左右，而海滩东段岸线则沿着崇武中心渔港防浪墙向东淤进。沙滩流失后，不仅破坏了海滩的自然属性，大浪直扑半月湾后方海岸带，也给海岸带防灾减灾带来巨大压力。

半月湾海岸曾经是一处品质优良的天然滨海沙滩，沙滩平均宽度有130m，长年处于较稳定的动态调整之中。上世纪末叶以来，由于滨海工程建设和沙滩无序采砂活动的影响，半月湾沙滩平衡状态被打破，海滩由季节性动态平衡调整变为西冲东淤的海滩调整模式。

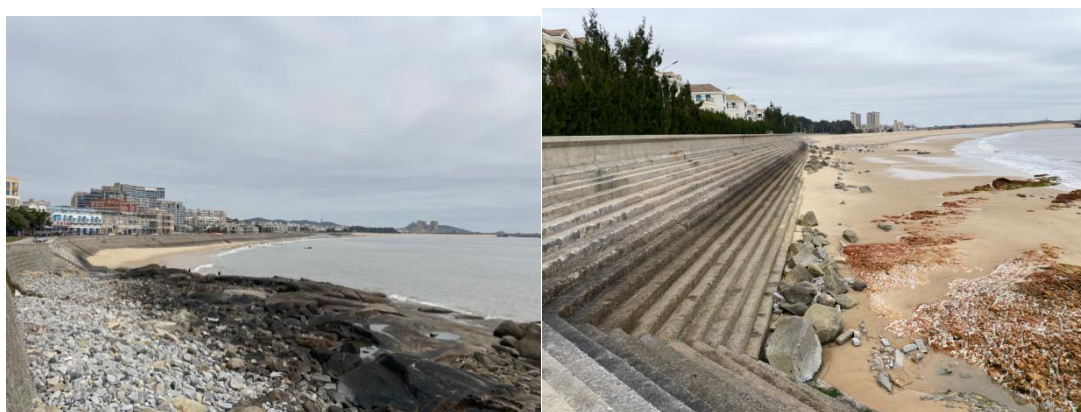
图2.5-2 半月湾海滩现状（2022年2月）

崇武半岛位于泉州湾北岸，是福建省海滩资源富集区域之一，区域内海滩本底自然质量优良，但近年来海滩侵蚀的现象较为严重，尤其是东端崇武镇半月湾破坏严重。崇武半月湾曾经是一处品质优良的天然滨海沙滩，原有海滩长约 2.5km，干滩宽度 20~100m 不等，有“金沙碧水，涛卷浪涌”的美景。

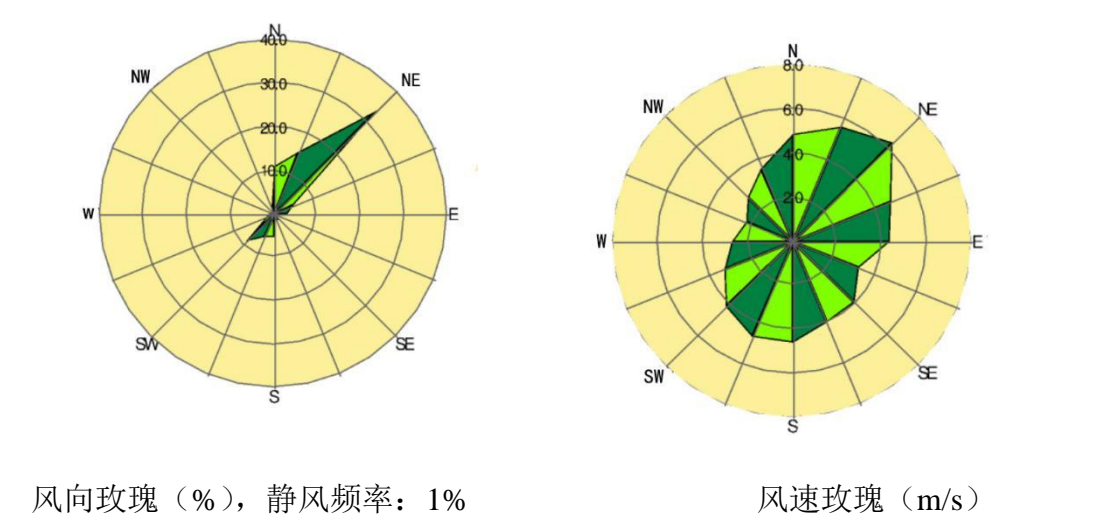
图 3.2-1 崇武 20 年平均风速和风向玫瑰图

风向	N	NNE	NE	ENE	E	ESE	SE	SSE	S
频率	11.06	15.26	33.53	5.25	3.12	0.65	2.11	1.53	5.29
风速（m/s）（）	4.87	5.63	6.27	4.76	4.34	3.20	3.88	3.97	4.60
风向	SSW	SW	WSW	W	WN	NW	NNW	C	
频率	5.85	9.07	1.65	1.32	0.43	0.91	1.46	1.52	
风速（m/s）	4.68	4.20	3.28	2.72	2.24	2.83	3.58

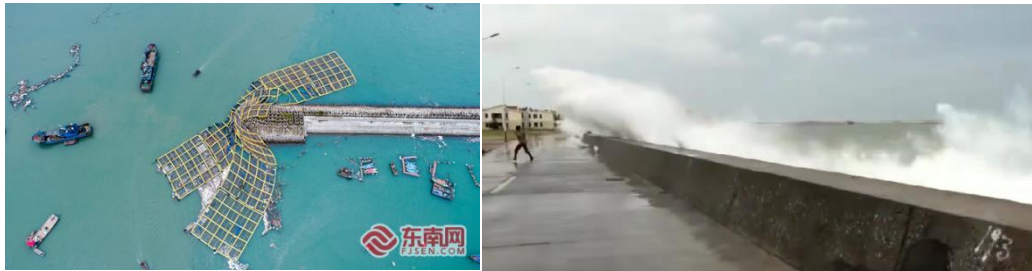
图 3.2-13 台风“杜苏芮”对惠安的影响

人受灾，紧急避险转移 39.95 万人，紧急转移安置 16.24 万人；农作物受灾面积 37396.27 公顷，其中绝收面积 1701.76 公顷；倒塌和严重损坏房屋 3357 间，一般损坏房屋间数 14998 间，直接经济损失 147.55 亿元。惠安净峰镇渔业养殖预估损失 7 千多万，惠安海岸带也遭受严重影响，其中，半月湾在台风期间出现巨浪拍打岸堤马路的情景（图 3.2-13 右），后方房屋损毁风险极大。

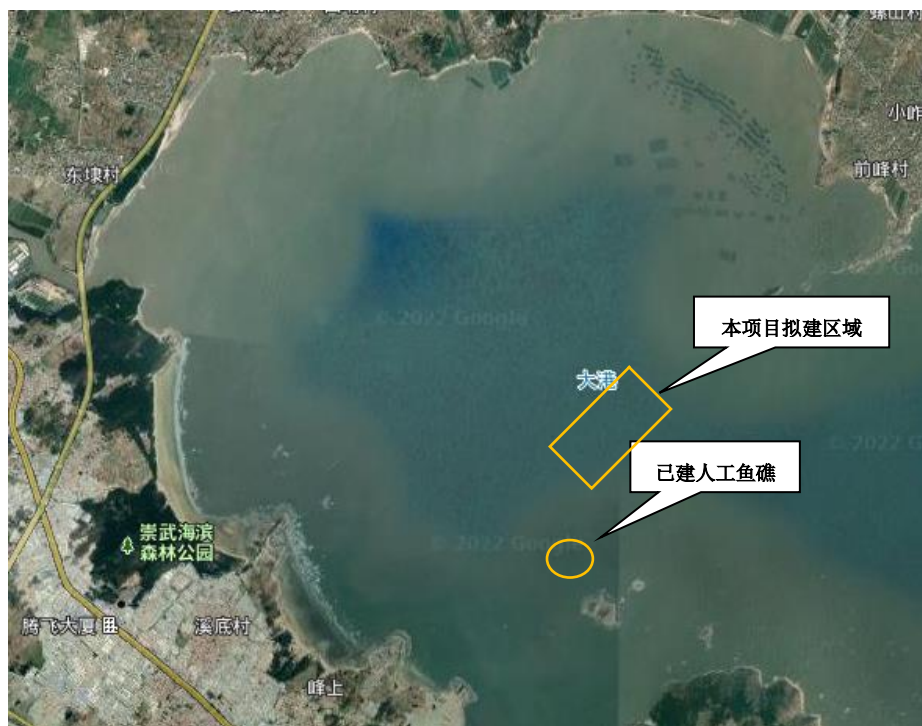
图 7.1-1 大港湾青岛人工鱼礁工程图

为提升项目区生物多样性，本项目借鉴工程区附近已有的成功案例，在青屿人工鱼礁西北侧设置贝类礁防浪屏障（图7.1-1），说明海区具有稳定的生态修复环境。为确保工程实施的有效性，开展适宜性评价，综合各利益相关方的修复意向，评估在当前自然环境、社会和经济背景下，贝类礁生态系统修复的可能性。

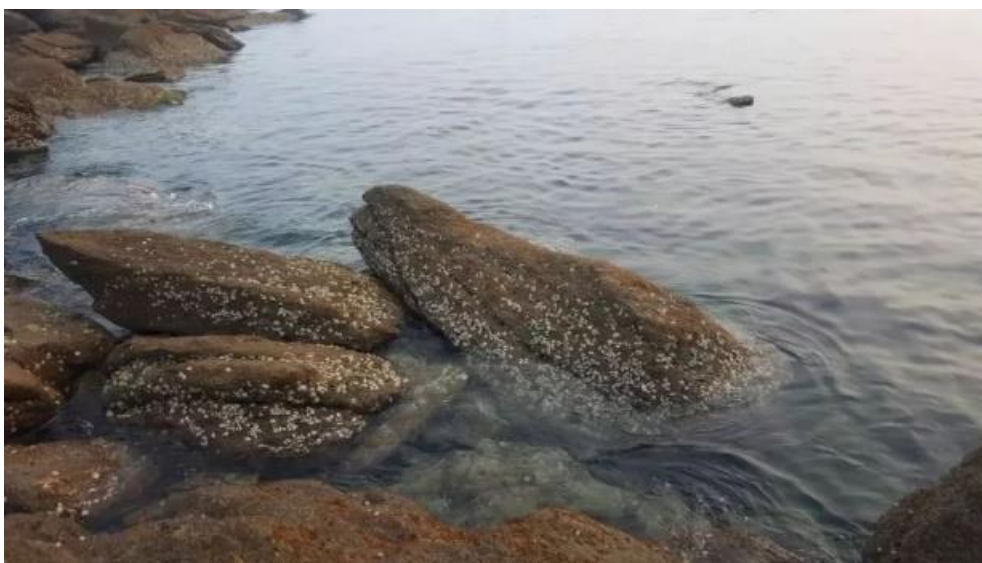
图 7.1-1 海区天然牡蛎礁
表 7.1-1 贝类礁生长环境适宜性评价指标

本次修复项目海域临近福建深沪湾和金门等天然牡蛎礁群，并且当地分布多处天然牡蛎种苗区（图7.1-2），这表明修复海区具有优良的牡蛎礁海区生长环境，

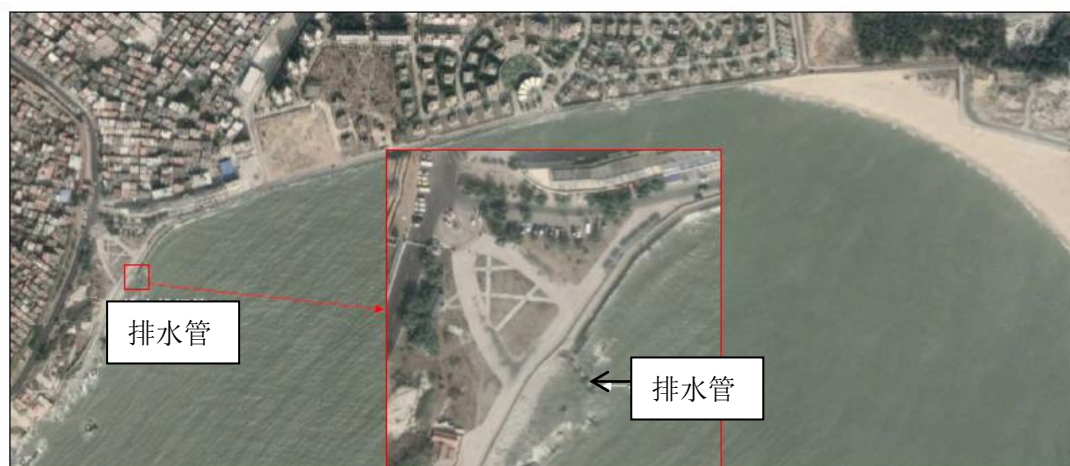
图 7.2-1 排水管道位置图

半月湾西侧现有崇武古城排水管道，管径约1m，管道位置见图7.2-1。方案一和方案二的西侧砾石滩修复区与排水管有一定距离，对古城排水影响较小；方案三西拦砂堤进一步向西移至基岩海岸处，与排水管道距离较近，施工期极易对管道造成破坏，对管道的正常运营造成影响。从工程建设对崇武古城排水管道的影响程度上看，方案一和方案二影响较小，方案三影响较大。

方案一的东侧补砂范围和东拦砂堤靠近崇武中心渔港口门，对船舶进出渔港可能造成潜在的负面影响。方案一东拦砂堤靠近渔港口门，其向海端部由于堤头聚能作用，有微幅的冲刷趋势，堤的根部则由于动力减弱逐渐向渔港口门方向淤积，平均年淤积量约10~20cm/a。从工程建设对崇武中心渔港通航和冲淤的影响程度上看，方案一存在一定的潜在影响。且方案一造价较高。比选方案三西拦砂堤进一步向西移至基岩海岸处，与排污管道距离较近，施工期极易对管道造成破坏，对管道的正常运营影响较大。三个方案中，方案二用海面积最小。因此综合考虑用海因素、资源环境影响、对周边项目的影响以及工程造价等因素，推荐总平面布置方案二。
